Revista de Divulgación Técnica Agrícola y Agroindustrial

Revista N° 75

PROPUESTA DEFENSA SOBRE ARROYO BELLA VISTA ALIJILAN - DPTO SANTA ROSA - CATAMARCA

Ing. Agr. Oscar A. ARELLANO, Cátedra Riego y Drenaje – Dpto. Clima, Suelo y Riego - FCA

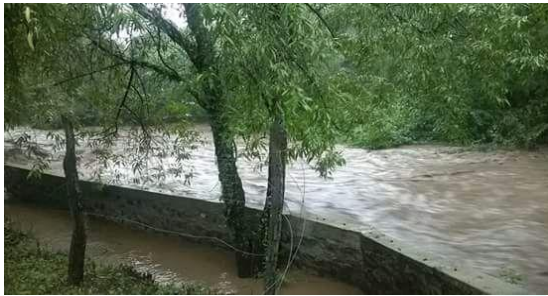
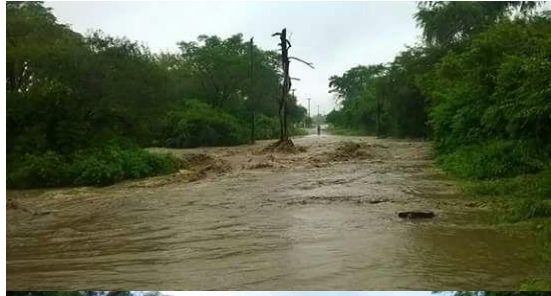
A la izquierda Arroyo Bella Vista, a la derecha, calle inundada por desborde del Arroyo Bella Vista

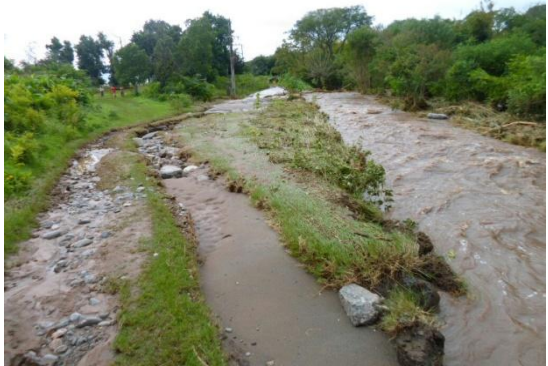
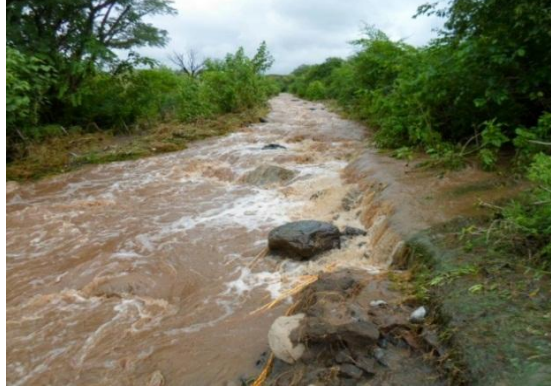
Calle destruida por desborde del Arroyo Bella Vista

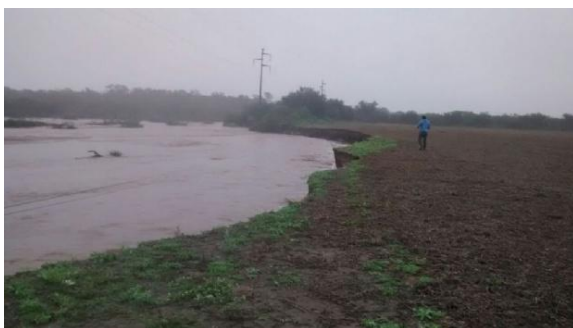
A la izquierda, foto tomada diario El Ancasti mayo 2016, que muestra fuerte erosión lateral del río El Abra que derrumbó columnas de transporte de energía y que muestra el caudal después del momento pico de crecida. A la derecha foto del mismo periódico y año en el badén de la ruta provincial N° 21 sobre el Rio Manantiales.

9. Adicionalmente se propone la construcción de una pasarela sobre el Río Manantiales para evitar la incomunicación de la población durante los eventos de crecida.

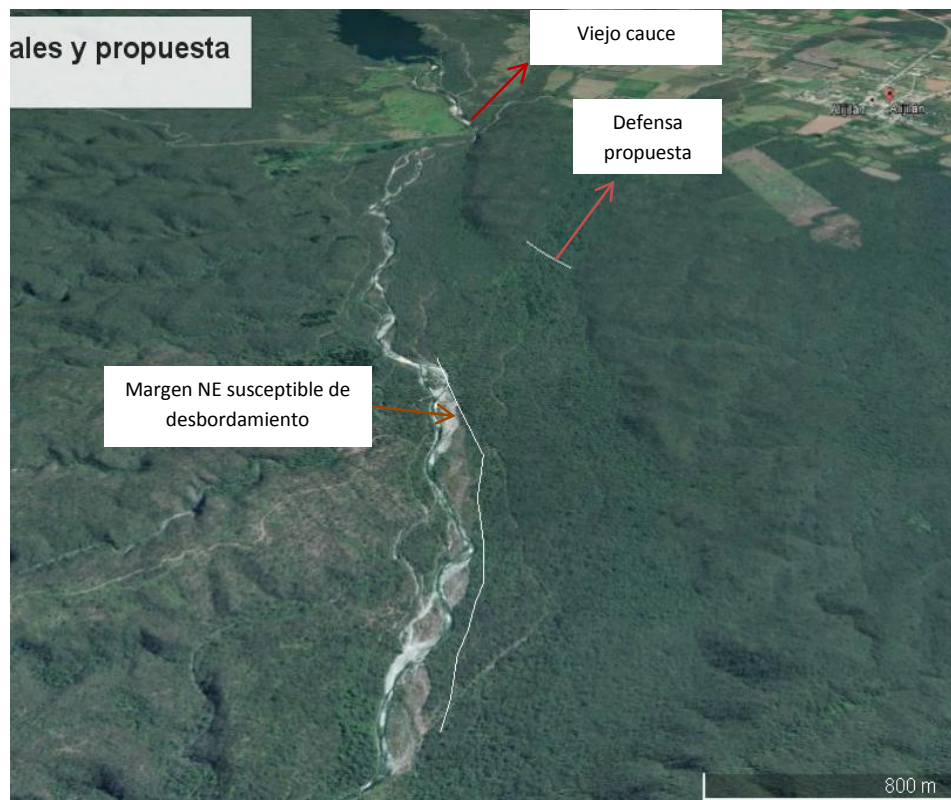
Imagen satelital de google earth que muestra el tramo del río La Cañada que puede ser desbordado, el inicio de la quebrada del Arroyo Bella Vista y dirección del viejo cauce del río.

Este tramo de la margen noreste del Río La Cañada que puede desbordar es de unos 2 Km. El punto más cercano de posible desbordamiento al ingreso de la quebrada es aproximadamente de 1 km. La pendiente general entre el río y el ingreso a la quebrada está en el orden del 2 al 2,5 %.

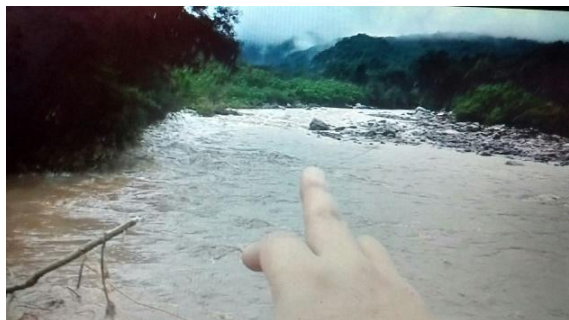
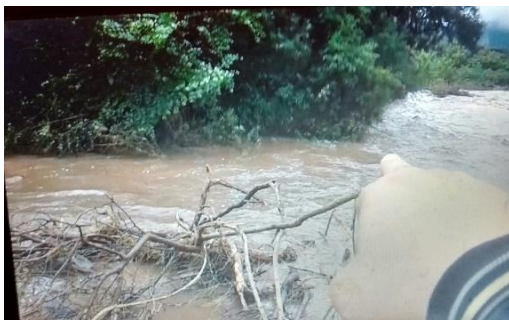
Durante la creciente del 31 de marzo hubo tres puntos principales de desbordamientos del Río La Cañada. El primero se ubica en la parte inicial del tramo de potencial escurrimiento. Este punto fue el de mayor aporte de la crecida del arroyo.

Imágenes del primer punto de desbordamiento del Río La Cañada y principal aporte a la crecida del Arroyo Bella Vista del 31 de marzo 2017.

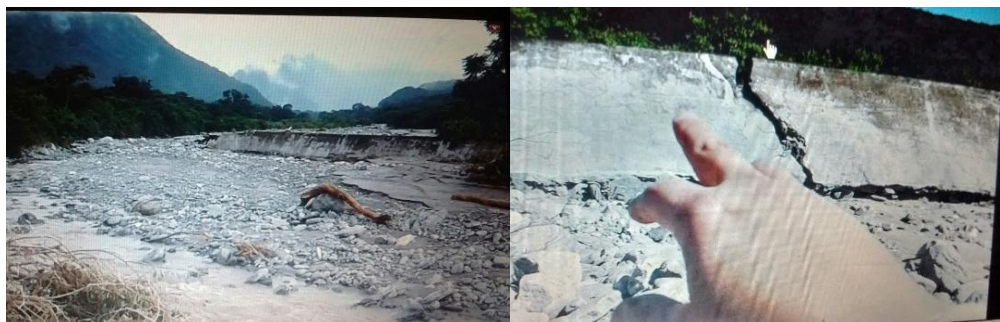
De las observaciones in situ se aprecia una vieja defensa longitudinal de hormigón a unos dos km aguas abajo del lugar conocido como La Junta de los Rios, defensa que durante la creciente de este año quedó hacia el centro del río sin utilidad alguna ya que el agua desbordó antes de la misma y formó un brazo del río que fue un aporte importante de la crecida del arroyo.

Izquierda, imagen que muestra la defensa de hormigón existente que fue desbordada río arriba dejándola fuera de operación. Este fue el tercer punto de desborde importante del Río La Cañada.

Esta defensa seguramente fue realizada junto con la construcción del dique o algo después y funcionó correctamente controlando los desborde hasta este evento.

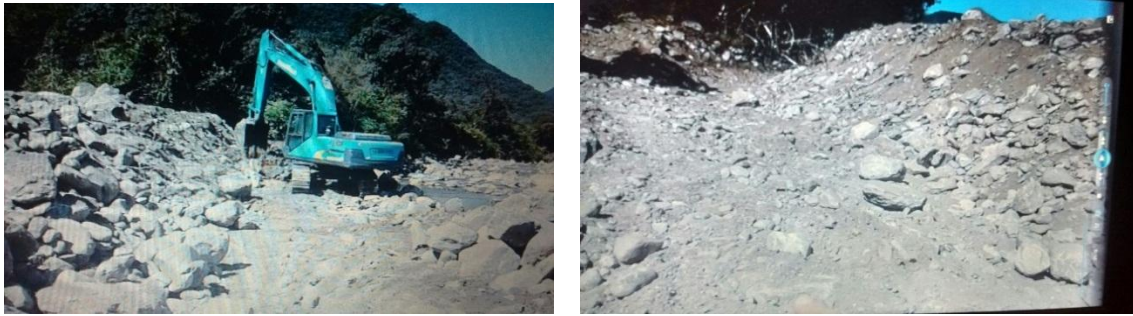
Hubo otros puntos de desbordamiento del río que también alimentaron la crecida del Arroyo Bella Vista. Desde Obras Públicas de la Provincia tomaron cartas en el asunto y dispusieron la construcción de diques longitudinales en forma de terraplén en la margen noreste del río con el material existente en el lugar. Estas defensas compuestas de material suelto no agregado, son fácilmente erosionables y de vida útil discutible. Sería conveniente estabilizarlas mediante la revegetación para una mayor vida útil y funcionamiento como defensa.

Izquierda máquina construyendo defensa en la margen noreste del Rio La Cañada, derecha, defensa en forma de terraplén vista del lado externo. Segundo punto de desborde de importancia.

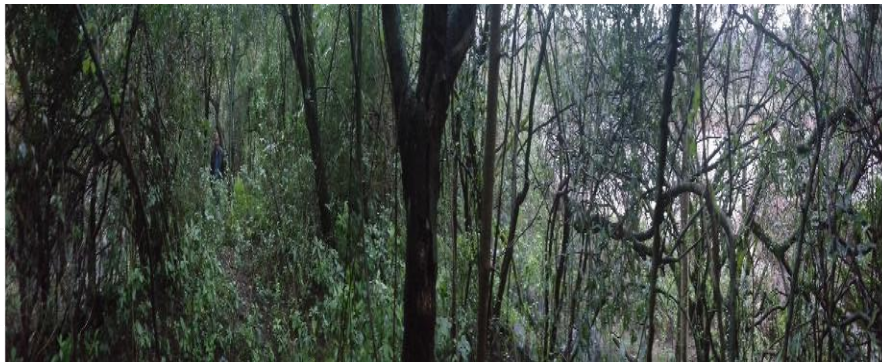
Imagen que muestra el terraplén totalmente vegetado y estabilizado. Coronamiento del terraplén al centro de la imagen, el lecho del río a la derecha y el viejo cauce a la izquierda.

Más al oeste y en cercanías al dique se observa un viejo cauce del río por donde escurría parte del caudal. Sobre su margen norte se encuentra localizado un dique longitudinal en forma de terraplén de unos 5 mts de coronamiento, 2 mts de altura respecto a la altura media del lecho actual del río y unos 5 mts respecto al piso del terreno al norte del dique. En su margen que da al río está protegido por un muro de piedra calzada. Se encuentra totalmente vegetado y no es visible a simple vista. También se deduce que este terraplén se construyó para que todos los escurrimientos vayan al dique La Cañada.

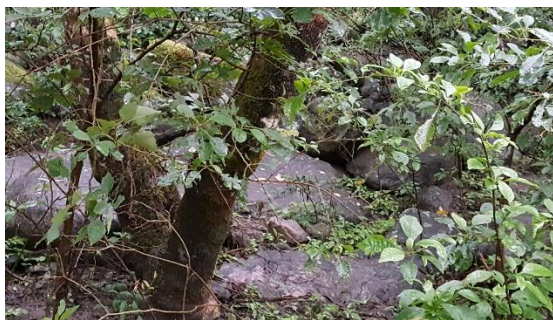
Recubrimiento del terraplén longitudinal paralelo al curso de río con piedras de gran tamaño para protegerlo de los efectos erosivos de las crecientes.

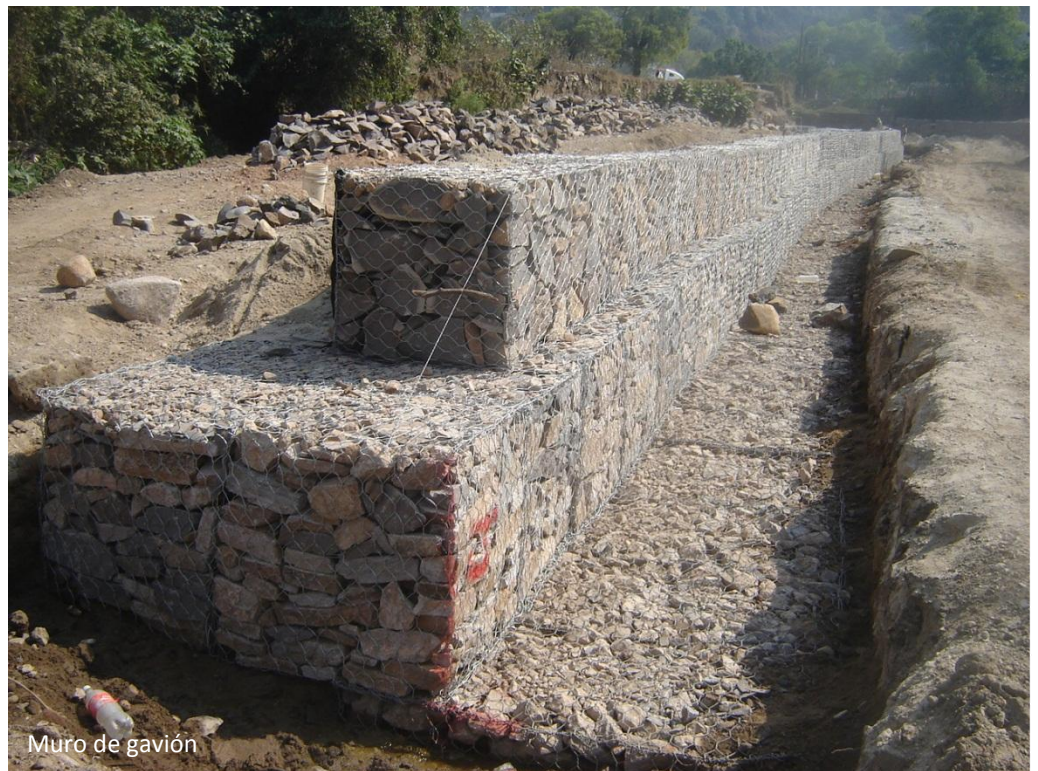
Siguiendo la dirección del flujo hacia la quebrada y unos 100

metros antes de llegar al muro de gavión se sugiere rellenar y revegetar los cauces de escurrimiento a fin de que el agua no llegue al muro en un solo cauce definido y que pueda provocar daños por socavación. De esta manera el caudal llegará a baja velocidad. El crecimiento de la vegetación dará mayor estabilidad y protección al muro de gavión asegurando su vida útil y la tranquilidad de los pobladores.
