AVANCES EN LA DETERMINACIÓN DE LA EFICIENCIA DE CONDUCCIÓN DEL SISTEMA DE RIEGO DEL EMBALSE LAS PIRQUITAS

ADVANCES IN THE DETERMINATION OF THE DRIVING EFFICIENCY OF THE IRRIGATION SYSTEM OF THE PIRQUITAS DAM

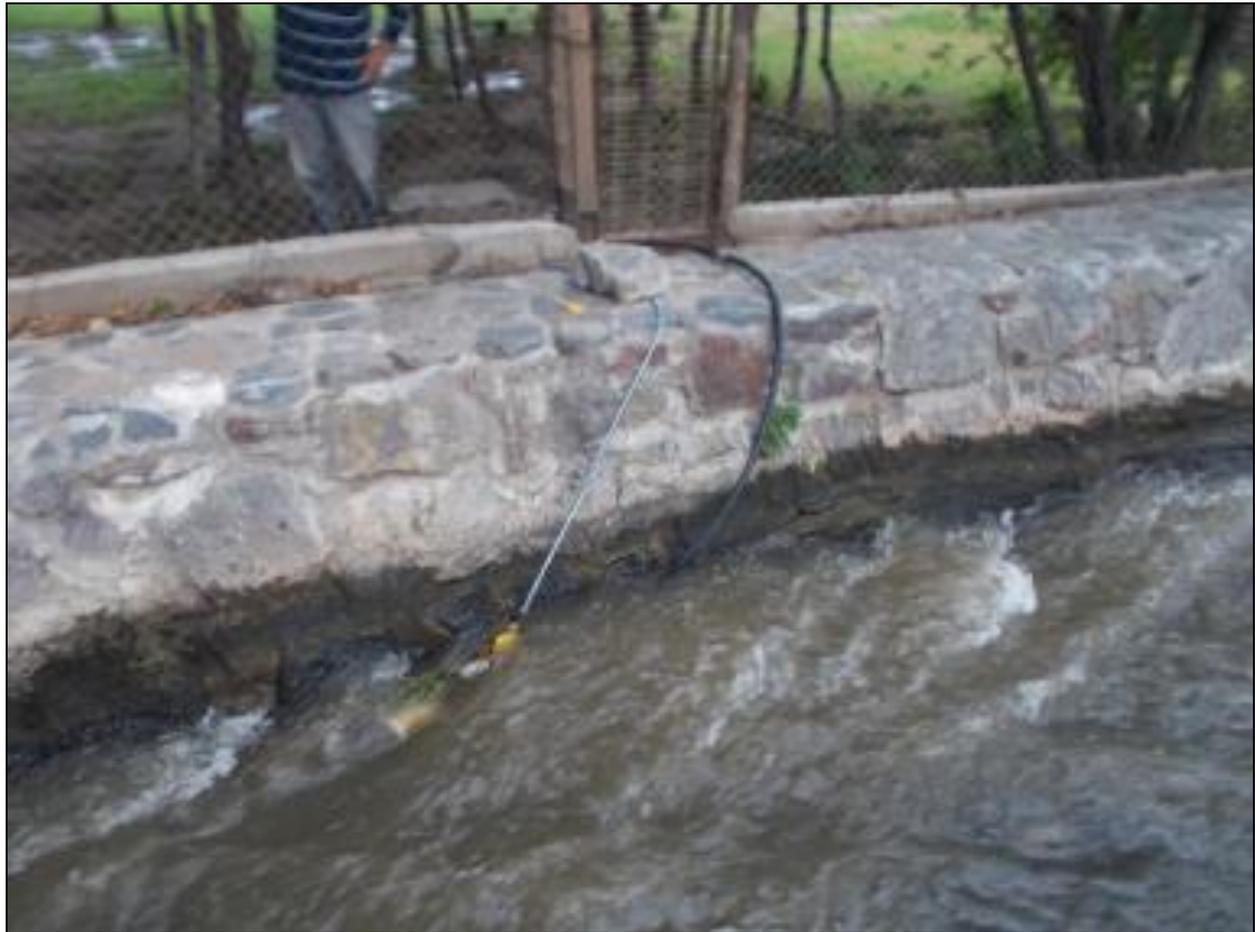
Foto N° 1: Robo de agua en el canal

Un aspecto importante a considerar es la pérdida de conducción de estos canales, de la cual se dispone escasa información para la zona, ya sea por filtraciones o debido al “robo” de agua por parte de regantes no autorizados por parte del consorcio de regantes (PSI, 2004) (fotos N° 1, 2 y 3). Con la finalidad de resolver este tema se planteó el proyecto “Aporte a la Innovación en el manejo estratégico y conservación del Recurso Hídrico para la producción agropecuaria de la Región Catamarca- La Rioja”, el cual se financia en el marco del convenio INTA-AUDEAS-CONADEV. Parte de los resultados obtenidos se publican en esta contribución.

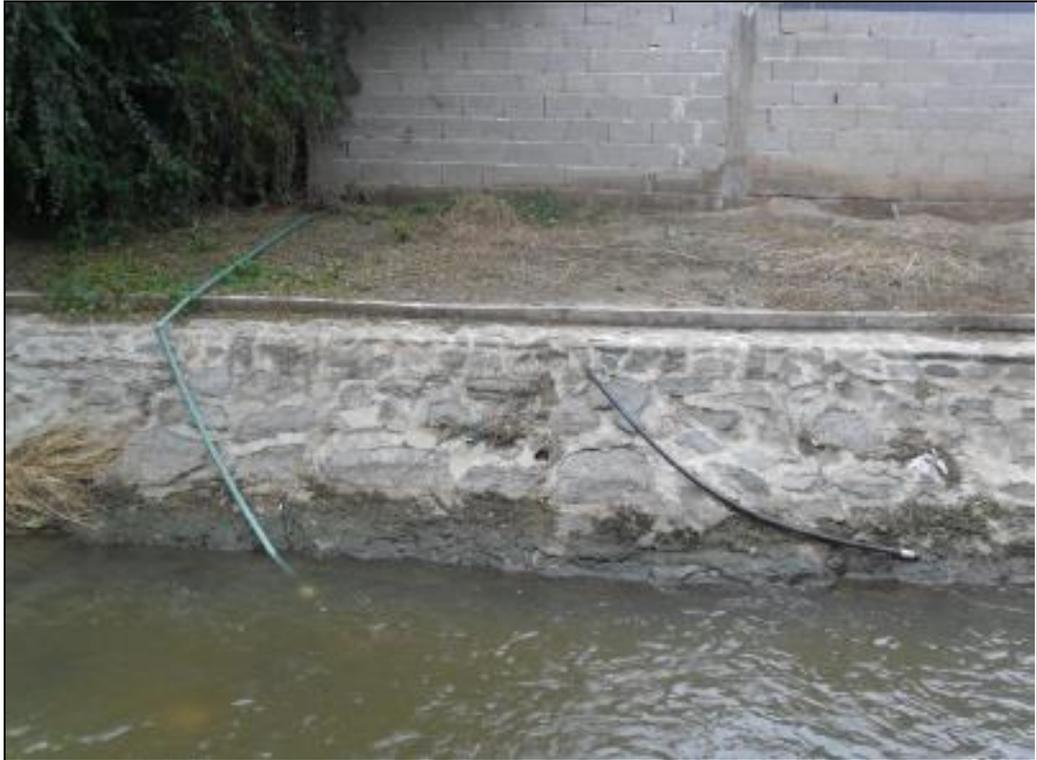
Foto N° 2: Robo de agua en el canal

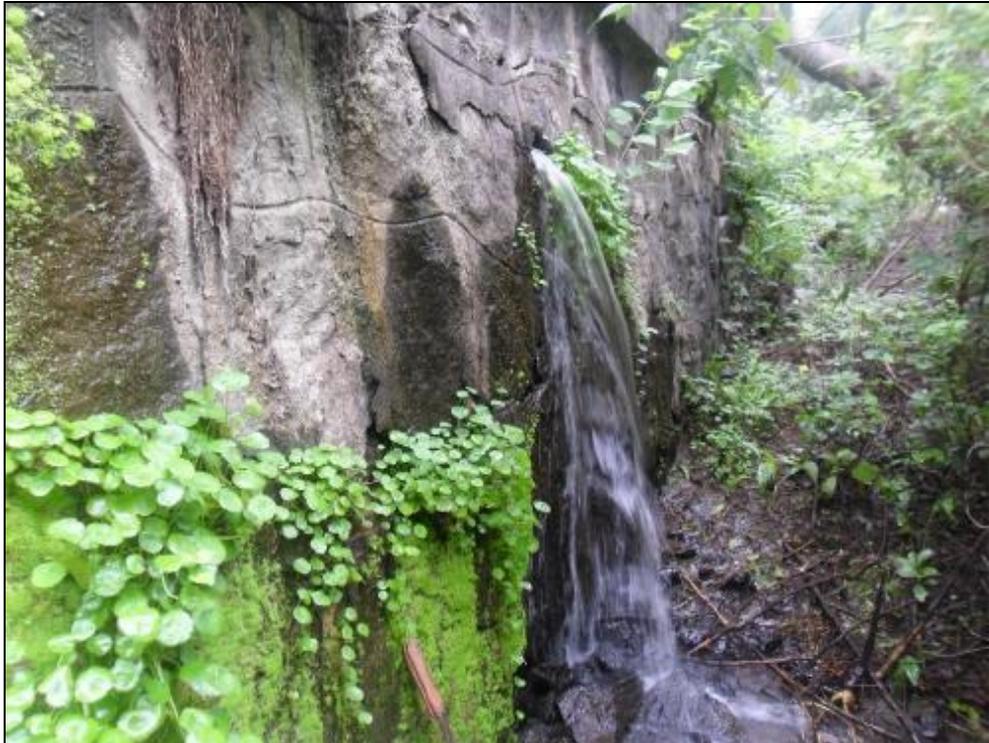
Foto N° 3: Roturas en puente-canal

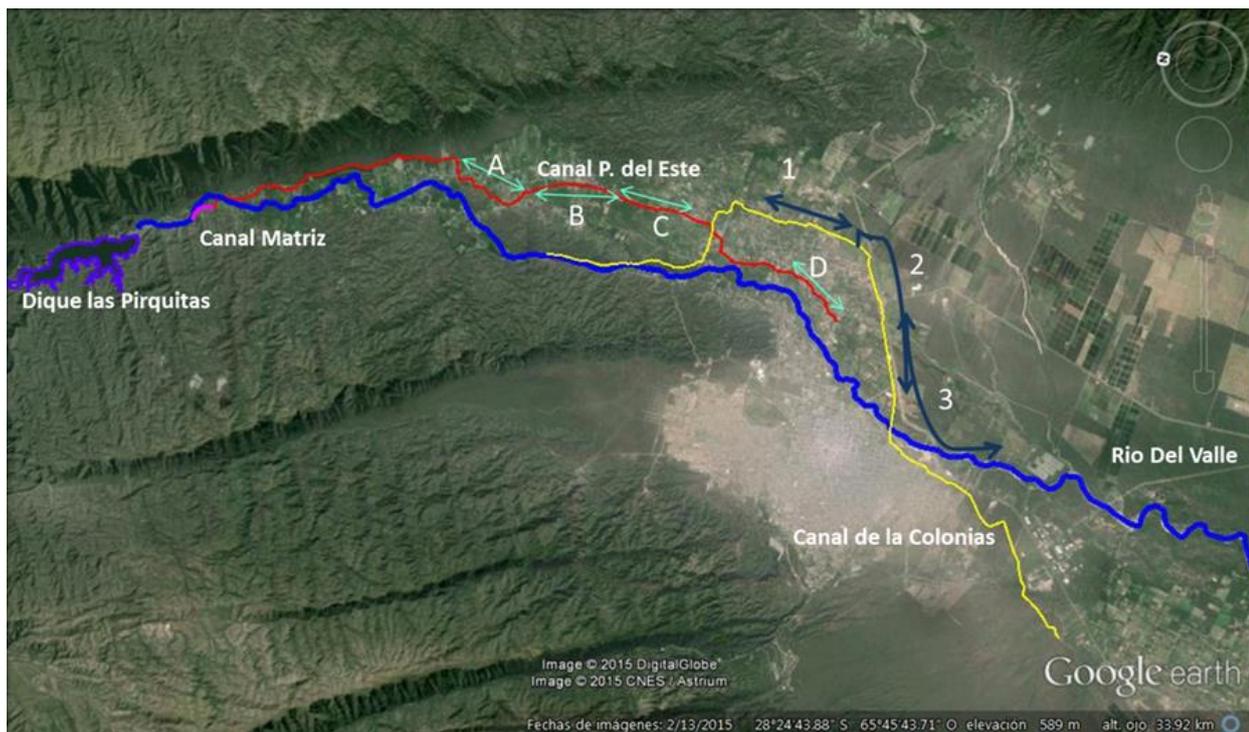
Foto N° 4: Canales principales del sistema de riego del embalse Las Pirquitas

El canal principal del Este inicia su recorrido a pocos kilómetros del embalse del dique Las Pirquitas, más específicamente, en el dique derivador ubicado en la localidad de Pomancillo. Esta zona corresponde al departamento Fray Mamerto Esquiú y su recorrido continúa hasta el departamento Valle Viejo. Por otro lado, el canal que abastece a las colonias bajo riego del departamento Capayán (Nueva Coneta y del Valle) inicia su recorrido en el dique derivador de Payahuayco, aguas abajo del dique Las Pirquitas, donde el agua es captada directamente del Río del Valle y conducida por este canal, atravesando el departamento Valle Viejo y finalizando en las colonias mencionadas (**Foto N° 4**).
